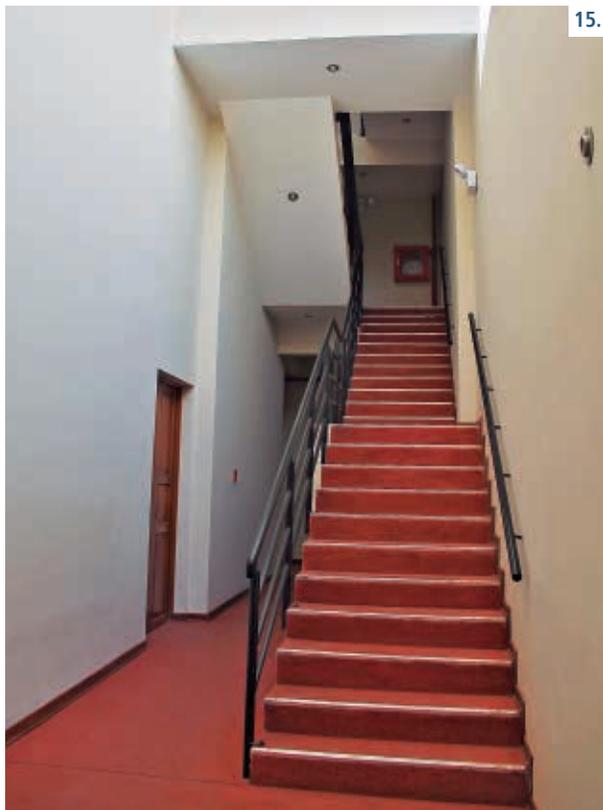
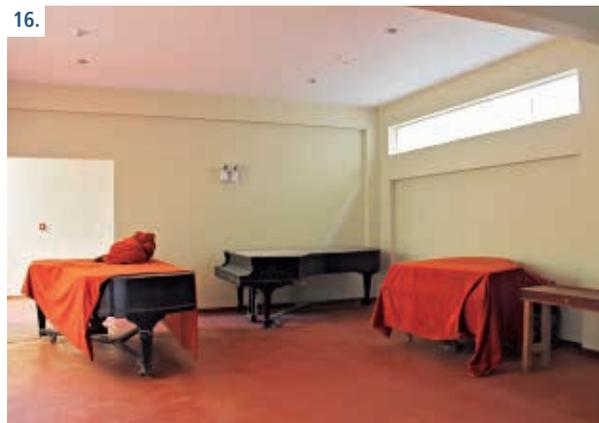
15 y 16. Una escalera comunica la entrada derecha al teatro con la zona nueva, donde hay oficinas, camerinos y salas de danza y piano.
17,18 y 19. Las labores de restauración incluyeron la aplicación de pan de cobre en las piezas ornamentales.
