### Altamente acogedor

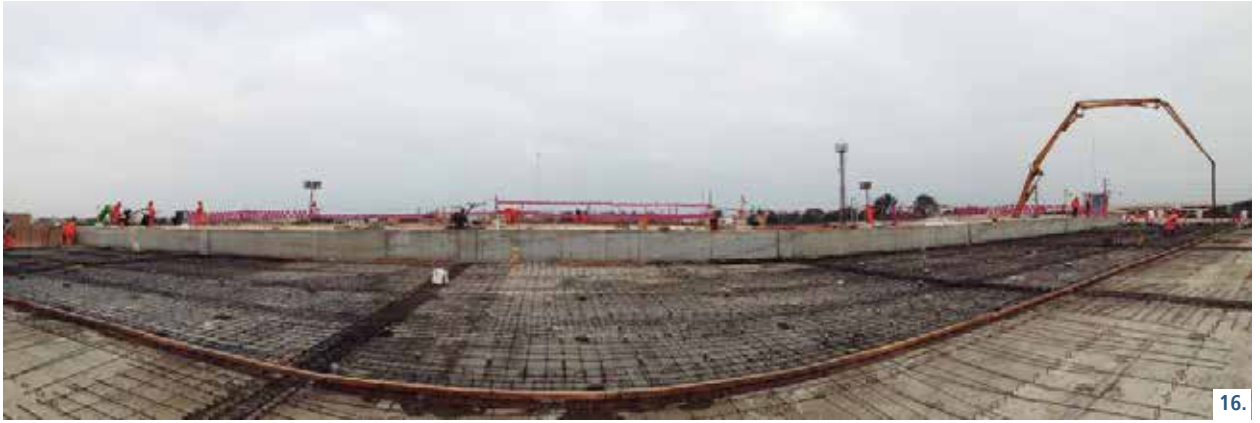
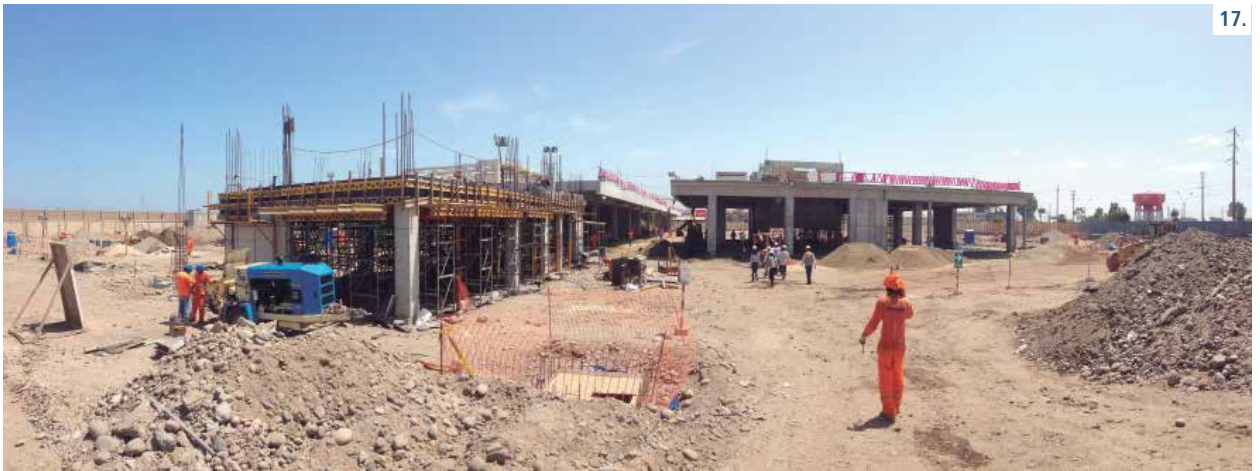
16 y 17. La obra fue ejecutada en concreto armado convencional, mediante columnas, vigas y losas macizas.
