## Cimentación, materiales y beneficios

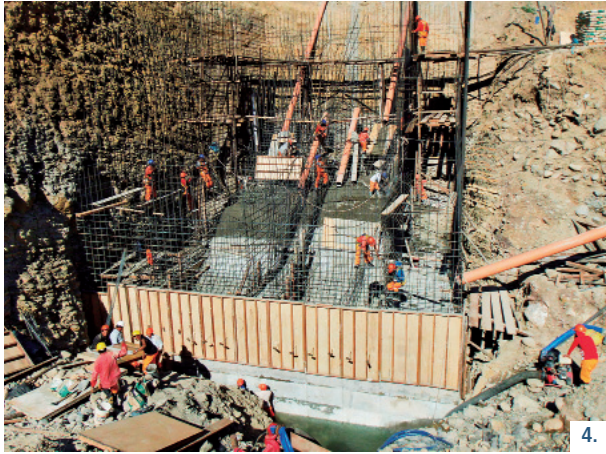
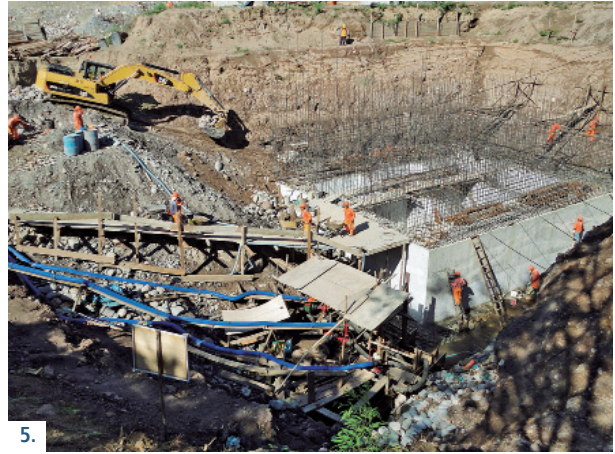
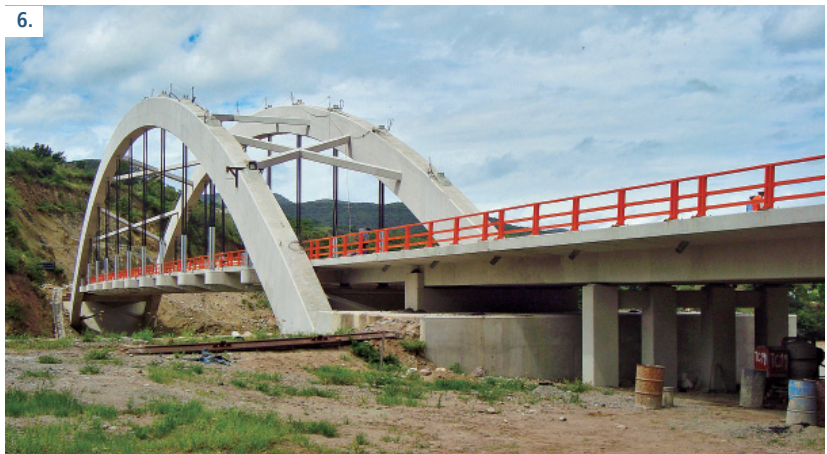
**4, 5 y 6.** Las subestructuras están cimentadas a unos 3.40 m del fondo del cauce, debajo del nivel de socavación.

En épocas de lluvia se tuvo que parar las obras uno o dos días cada vez que había precipitación pues esta inundaba la zona donde se ejecutaba la cimentación. “En la margen izquierda hay un sector rocoso y en la derecha, hormigón de una capacidad portante significativa, sobre todo en la zona de desplante de la cámara que posee una profundidad importante. Como la zapata es de gran volumen, el área le da una mayor resistencia por metro cuadrado que permite soportar el arco. Se hizo una excavación tipo tajo abierto para llegar a la cota de cimentación del proyecto. La presencia de agua fue permanente y para extraerla se emplearon siete motobombas: seis de 6 pulg y una sumergible de 4 pulg”, detalló el ingeniero Castillo Sánchez. En los enrocados aguas arriba de la margen derecha y parte de la base del arco aguas abajo se emplearon alrededor de 14,000 m<sup>3</sup> de material. “Con esto evitamos que el caudal sobrepase esa zona y así la estructura del puente estuvo siempre protegida”, dijo.

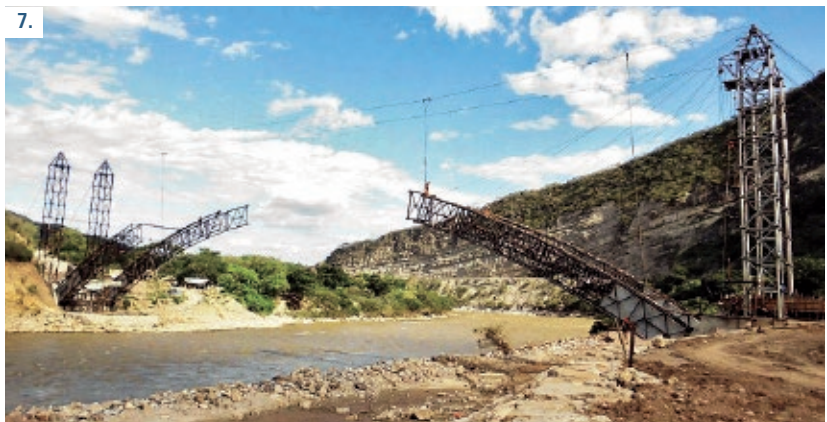
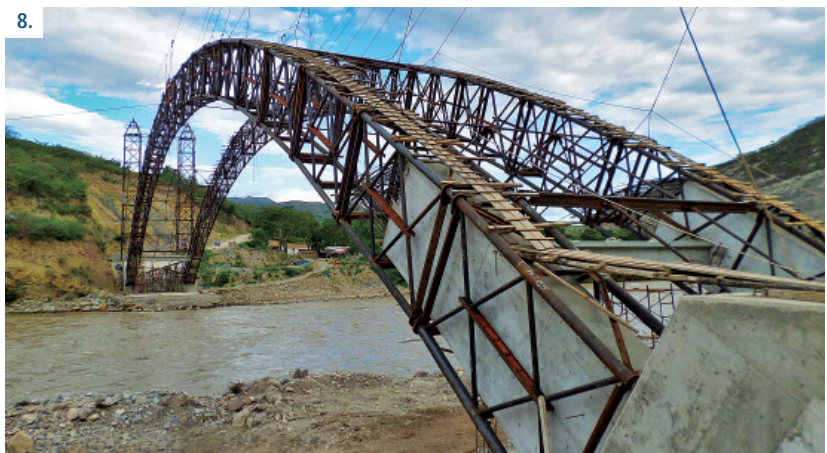
**7 y 8.** La obra se construyó mediante el uso de dos torres y una celosía (ambas metálicas), siendo esta última una envolvente del arco de concreto armado.
