## Elevados estándares de construcción

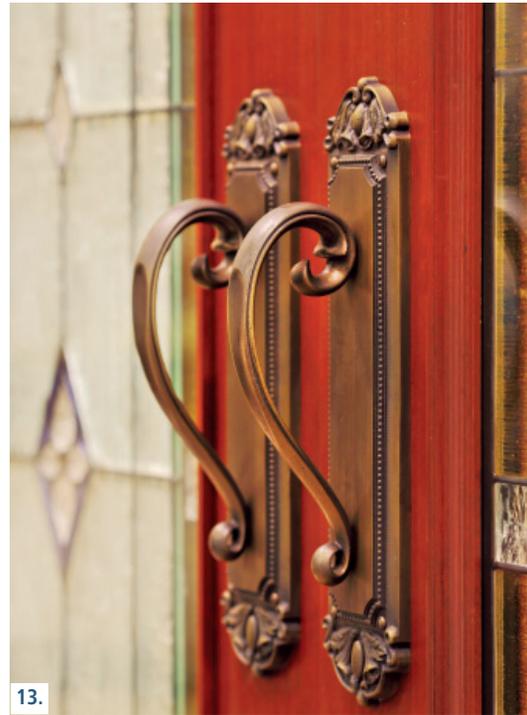
13. Detalle de la puerta del ingreso al templo.
