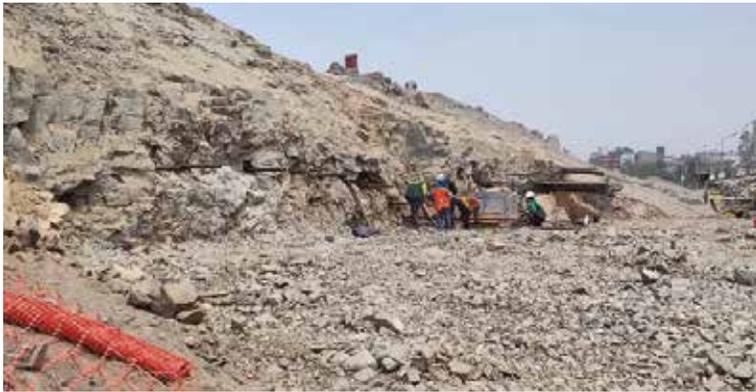
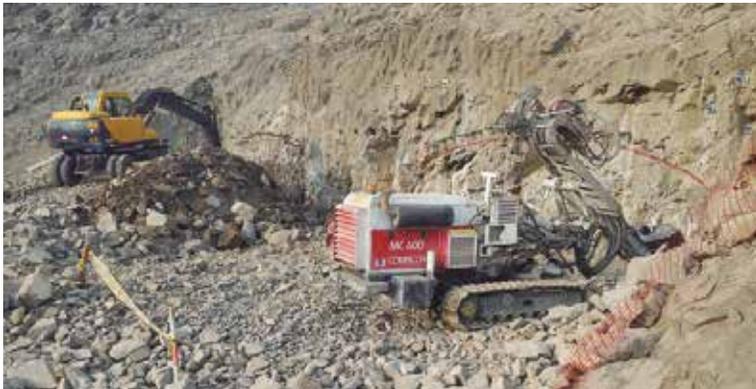
◀ La excavación, por ubicarse dentro de una zona densamente poblada, se realizó sin el uso de explosivos.
