Precisión en las actividades

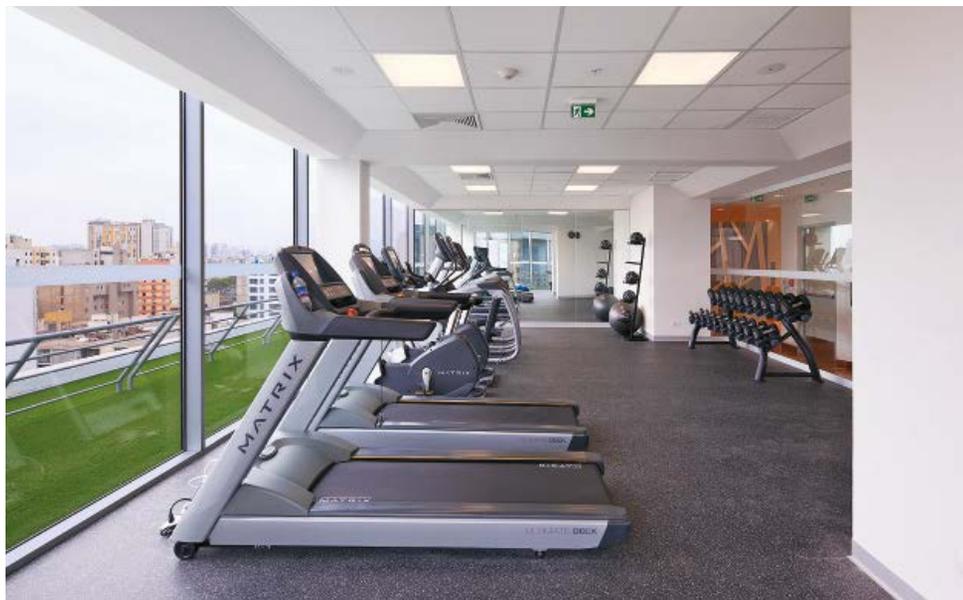
En el nivel de la terraza hay un gimnasio. En este piso, y únicamente en el área donde se ubica dicho centro de entrenamiento, se colocó una losa flotante, para disminuir el impacto en las habitaciones inferiores.
