### GÁLIBOS Y CAPACIDAD DE LA VÍA

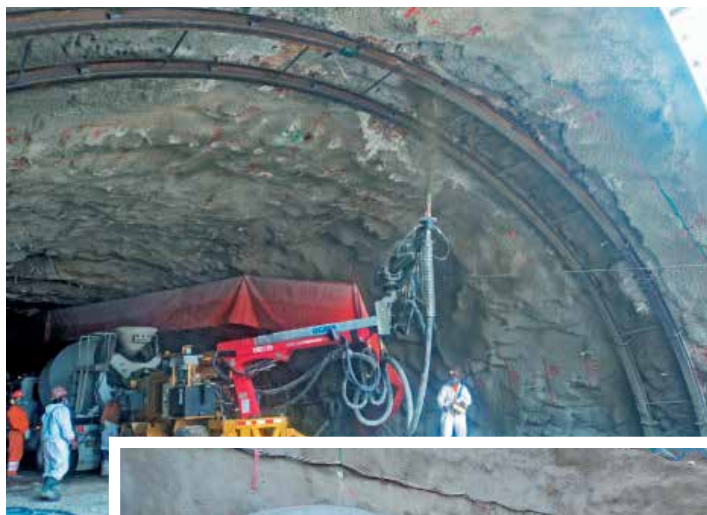
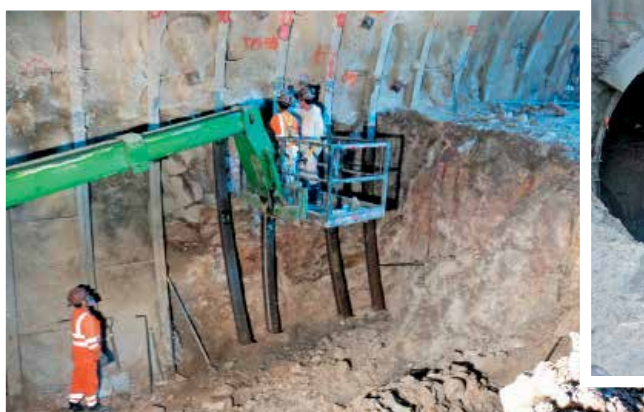
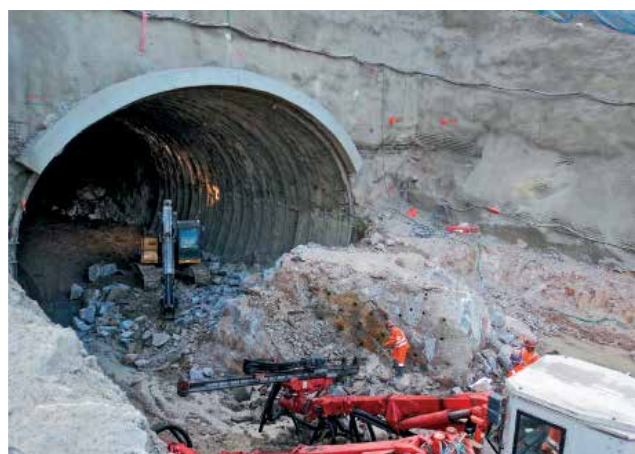
El gálibo vertical disponible tanto en el túnel San Martín como en el túnel Santa Rosa es 5.30 m, valor superior al mínimo estricto recomendado tanto en el DG-2001 en base al cual fueron concebidos los túneles, y la actual referencia para el diseño de este tipo de infraestructuras: Manual de carreteras, muros, túneles y obras complementarias (Volumen 1) del MTC, el cual se fija en 5 m.

El gálibo señalado, unido a la inexistencia de instalaciones o señalización próxima que pudiera entrañar un riesgo adicional al tráfico, no hizo necesario la adopción de sistemas excepcionales de control de gálibo; no obstante, se han planteado los sistemas de señalización para informar de la presencia del túnel y las inherentes restricciones que pudieran demandarse, con el objetivo de disuadir a los conductores de
