ORIGINALIDAD Y DISTINCIÓN

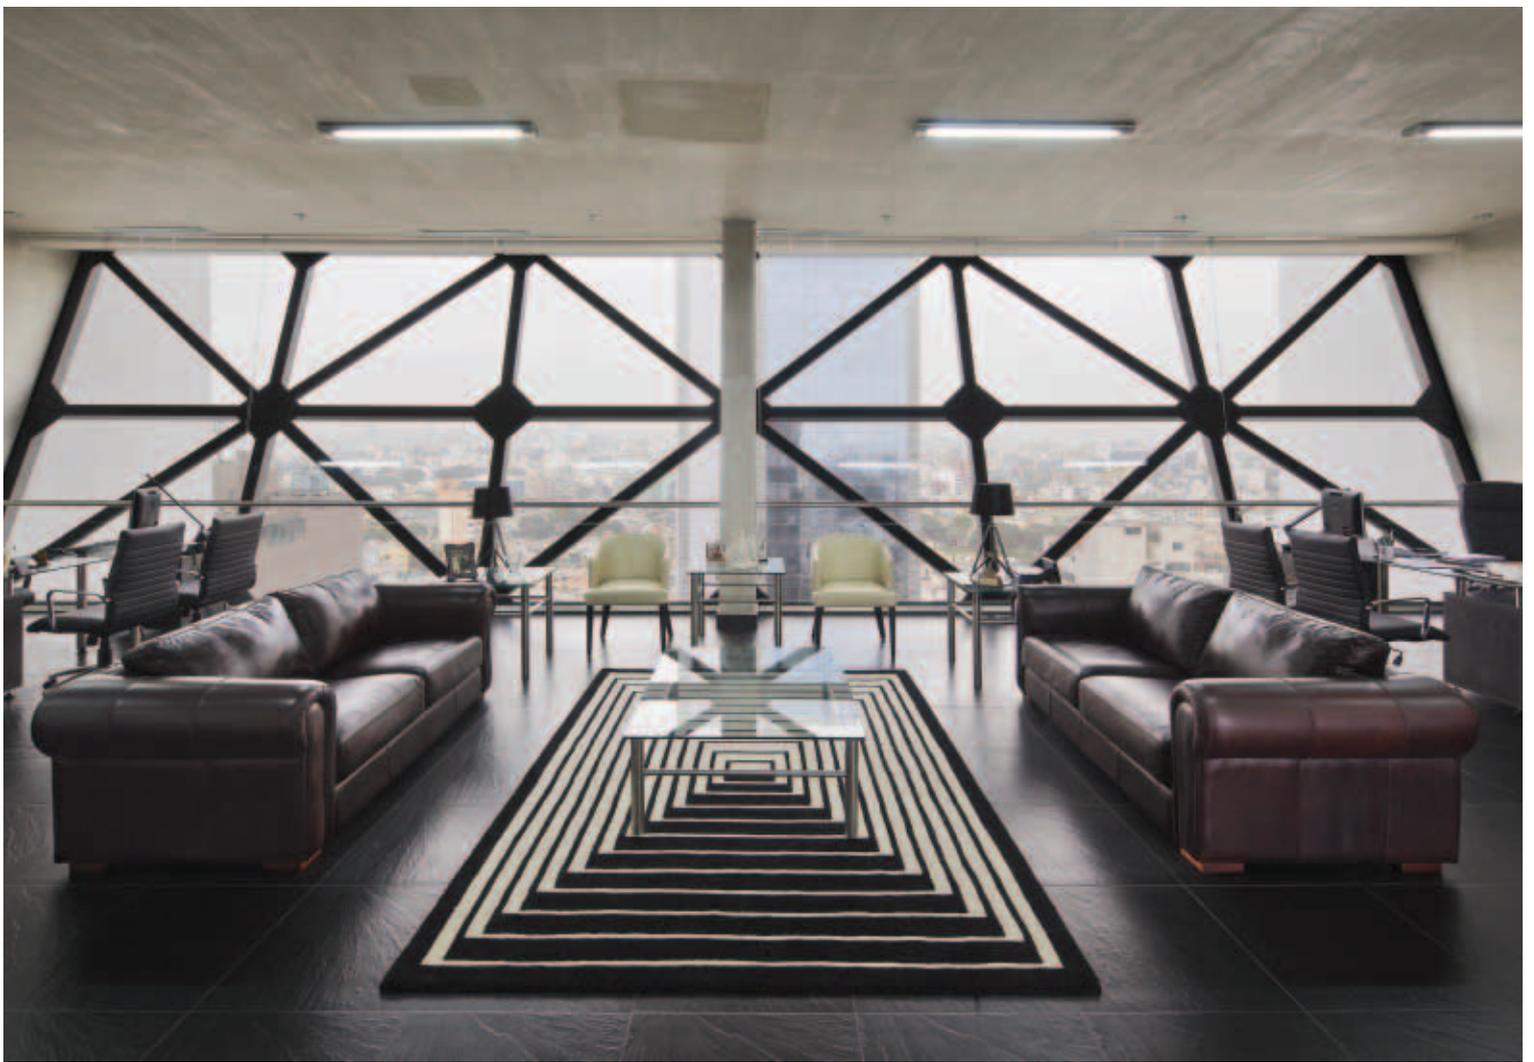
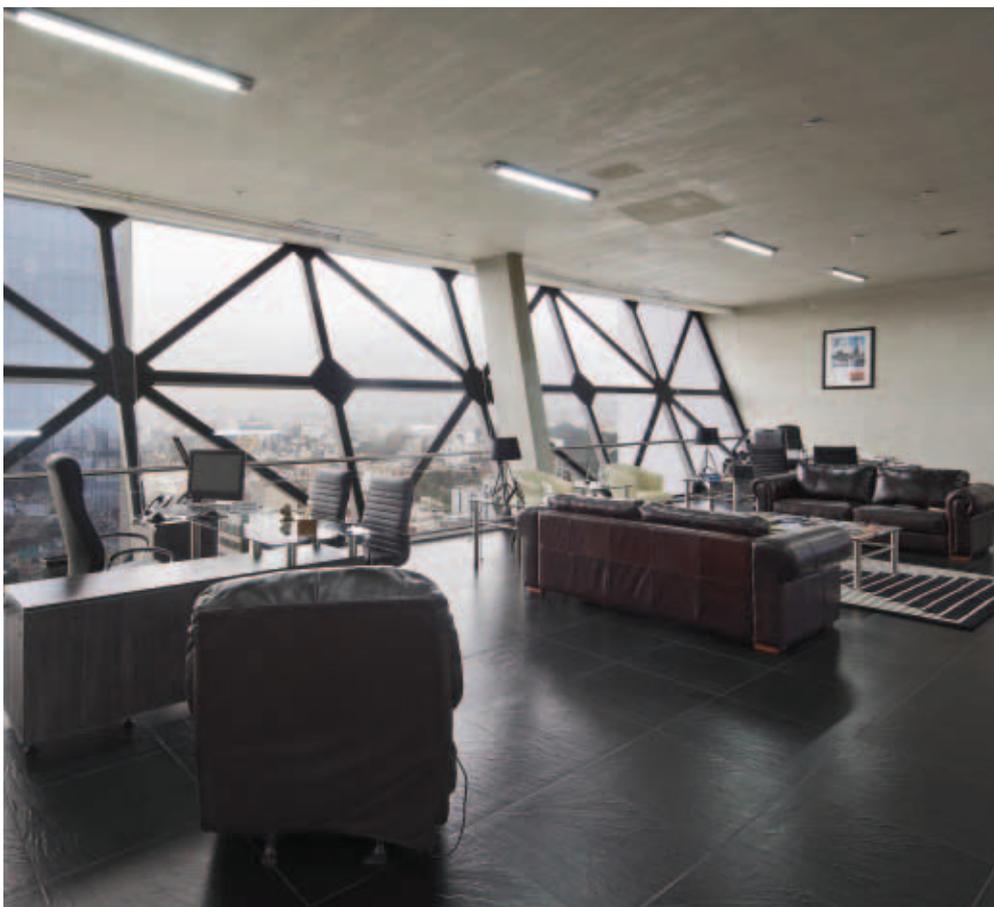
Se buscó elaborar una imagen corporativa contemporánea, con un aspecto innovador que destaque los ambientes que forman parte de la oficina. Es así que el volumen del edificio se divide en tres partes, base, cuerpo y remate; en esta última se ubica el piso 17, nivel donde se asienta la oficina gerencial de la Clínica Limatambo.

En este nivel resalta la carpintería metálica de acero inoxidable por delante y en el último tramo (pisos 17 y 18) aparece la estructura metálica como un gran tijeral con elementos horizontales, verticales y diagonales, inclinada hacia adelante, zona que tiene una función estructural muy importante pues se encarga de rigidizar el área frontal última de la edificación, que en el último piso soporta la carga de los equipos de aire acondicionado.
