Ficha Técnica	
Nombre del proyecto:	Hospital Infantil Concejo de Medellín.
Ubicación:	Barrio Campo Valdés, al nororiente del municipio de Medellín, Colombia.
Administración:	Alcaldía de Medellín, la ESE Metrosalud, y el hospital General de Medellín.
Constructora:	Consortio Conconcreto-Convel SA.
Norma de sistema:	Sismo Resistencia NSR 2010.
Área construida:	9,527 m ² .
Pisos:	7 + azotea.
Sótanos:	1
Número de camillas:	110
Inversión:	\$ 39,000 millones (\$ 33,000 millones en infraestructura y \$ 6,000 millones en dotación).

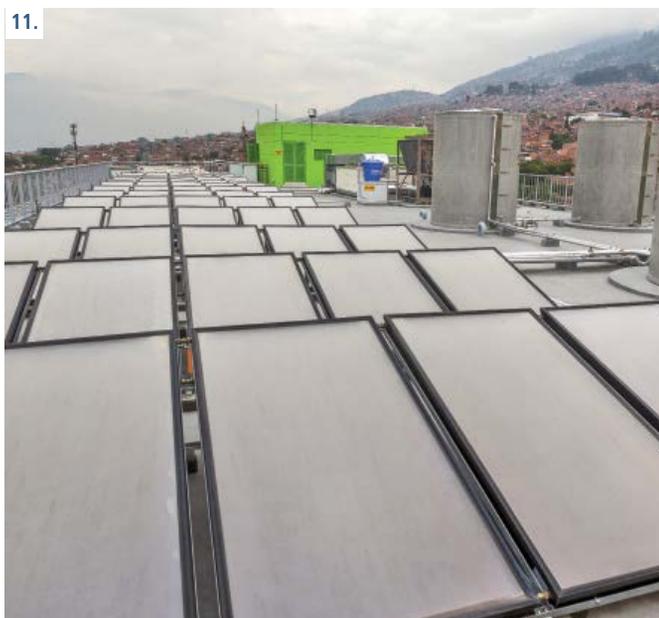
11. En la terraza se encuentra el cuarto de máquinas, 57 paneles solares, tanques de reserva de agua, unidades manejadoras de aire y otros equipos técnicos.

- **Terraza.** En la zona alta del recinto se encuentra el cuarto de máquinas, 57 paneles solares, tanques de reserva de agua, unidades manejadoras de aire y otros equipos técnicos.
