Montaje industrial

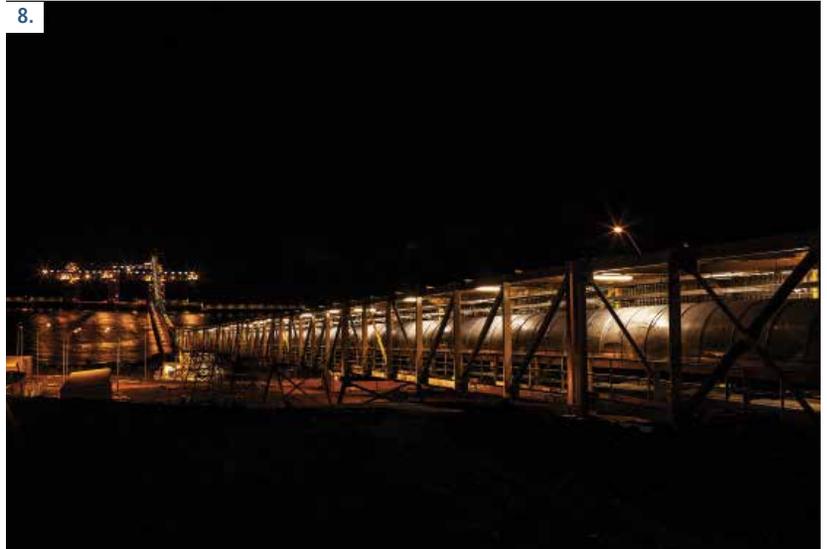
8.

8 y 9. El puente de acceso está compuesto por una infraestructura de 80 pilotes de acero, inclinados e hincados en el fondo marino.

Los equipos usados para el montaje corresponden a plataformas Jack Up, que son artefactos navales que pueden flotar desde un punto a otro, para luego levantarse mediante cuatro columnas de acero de accionamiento hidráulico, que le permiten elevarse por sobre la superficie del mar y así constituirse en una plataforma estable de trabajo, independiente de las condiciones de marea y oleaje.
