## Construcción continua

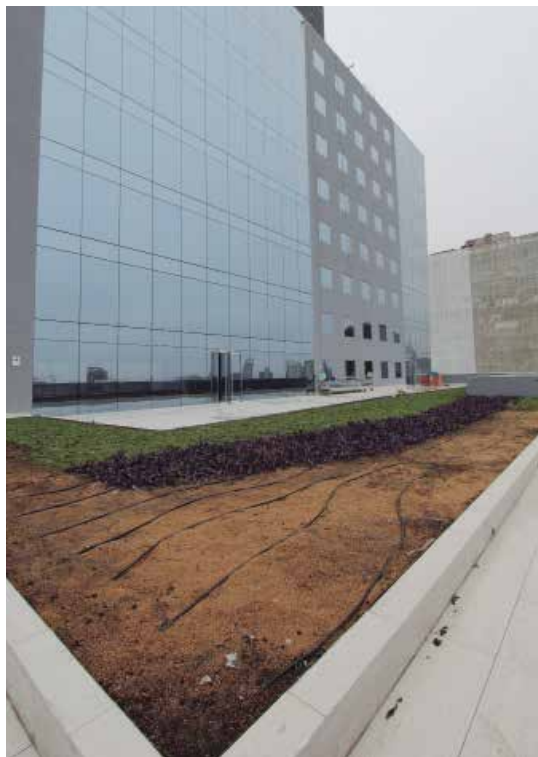
↖ La terraza del piso 20 ostenta jardines con plantas de bajo consumo de agua.

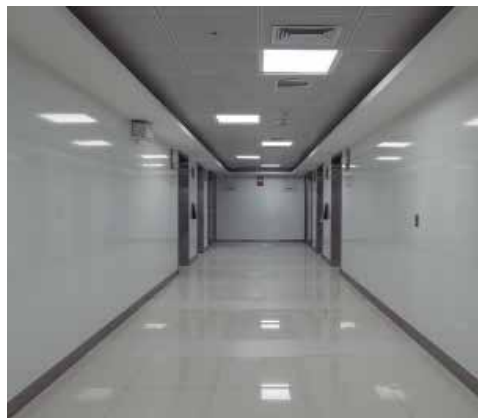
En el piso típico de oficinas (piso 2 al 27) se ubica un hall de ascensores, área de oficinas con planta libre; baños de hombres, mujeres y discapacitados; cuarto de instalaciones, núcleo de escaleras y elevadores.
