25 de Enero es un intercambio rotatorio a desnivel con la Panamericana Norte deprimida en zanjón y la glorieta quedando a cota natural del terreno.

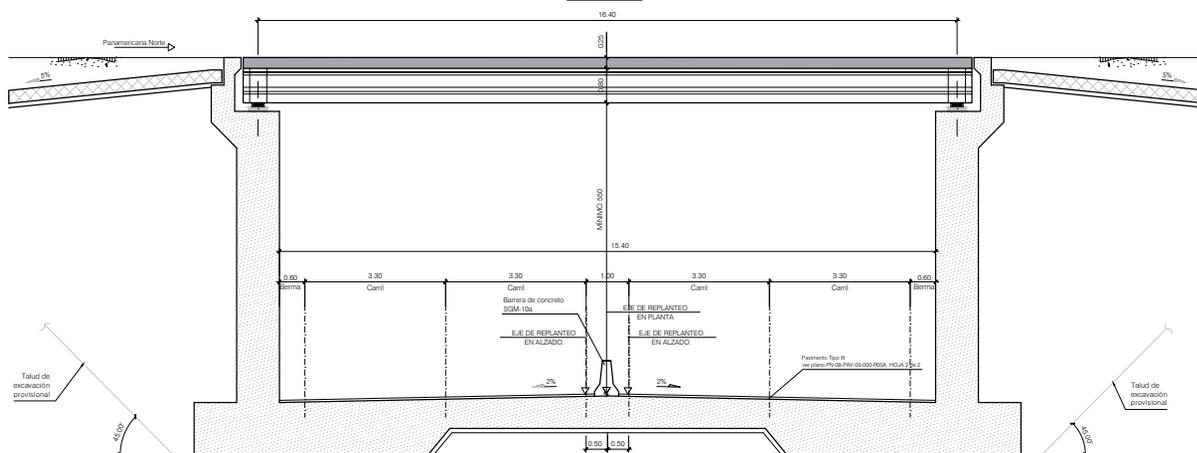
Sección Tipo Avenida Los Alisos - Sección 3-3(K.M.0+180 Reposición Av. Los Alisos)

Sección tipo

Esc. 1/50

Estas vías auxiliares fueron dotadas de veredas peatonales de 2 m de anchura libres que se mantienen también en la obra de paso sobre la Av. Los Alisos, asegurándose así la permeabilidad del tránsito peatonal tras el zanjón practicado en esta avenida.

El paso de la Panamericana Norte y las vías auxiliares sobre la Av. Los Alisos se realiza mediante un paso vehicular de un único vano formado por vigas prefabricadas de 0.80 m de peralte. El tablero dispone de una anchura de 49.50 m.
