**CRONOGRAMA DE AVANCE**

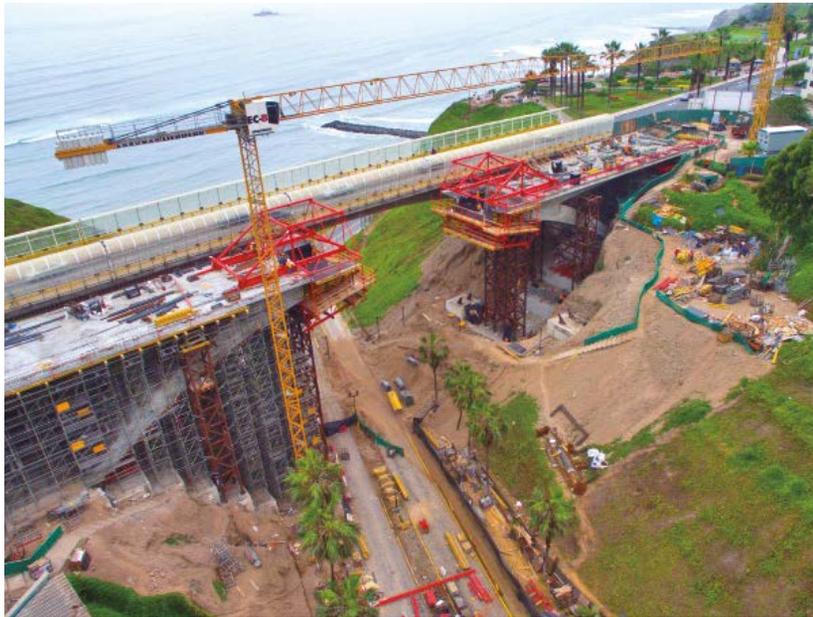
◀ *Los llamados "carros de avance" se usaron para la construcción de la parte central de los arcos y el tablero. Se trata de una tecnología alemana que hace posible una circulación fluida en los alrededores de la zona de trabajo.*

inferior, mediante la técnica de volados sucesivos, agregando tramos parciales que se sostienen del tramo anterior.

Este proceso se realizó en varias etapas. En la primera se efectuó la excavación para la construcción de los macizos de cimentación según lo establecido en el estudio geotécnico; mientras que en la segunda, se ejecutó el arco tirante y tramo lateral sobre el falso puente, además se procedió con la realización de muros y tensado de tendones T-01 y T-02. En tanto, en la tercera etapa se construyeron los volados sucesivos, dovela 01, así como el tensado del tendón 03.

En la cuarta etapa se edificaron los volados sucesivos dovela 02 y tensado del tendón T-04; en la quinta, los volados sucesivos dovela 03 y tensado tendón T-05; y finalmente, en la sexta, la construcción de la dovela de cierre y el tensado de los tendones de continuidad T-06 y T-07 así como también la colocación de carpeta asfáltica, vereda y barandas (esto último en proceso).
