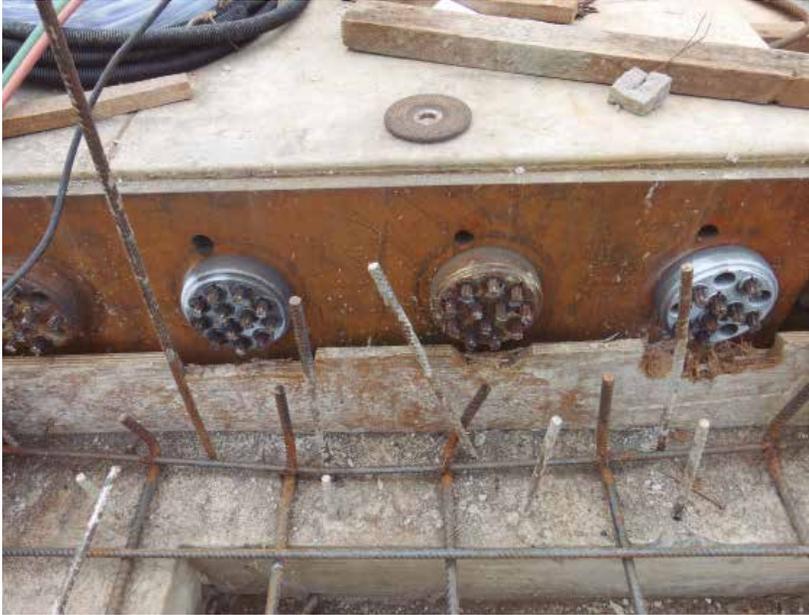
➤ Las dos vigas postensadas que van a lo largo de la luz del puente cuentan en total con ocho torones.

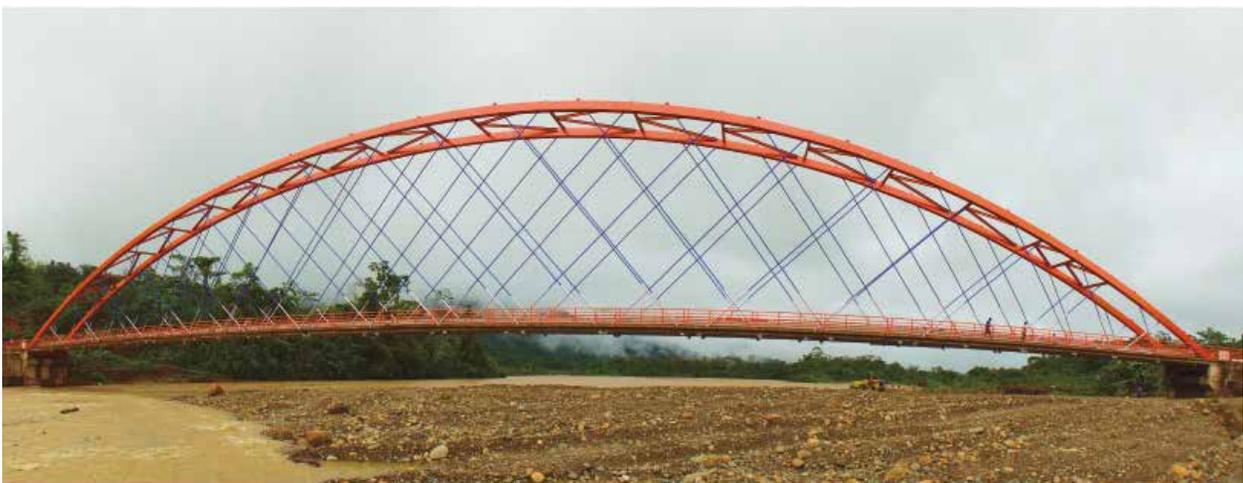
➤ La colocación de las péndolas necesitó del armado del arco y losa. Se emplearon equipos especiales para el tensado de los elementos.
