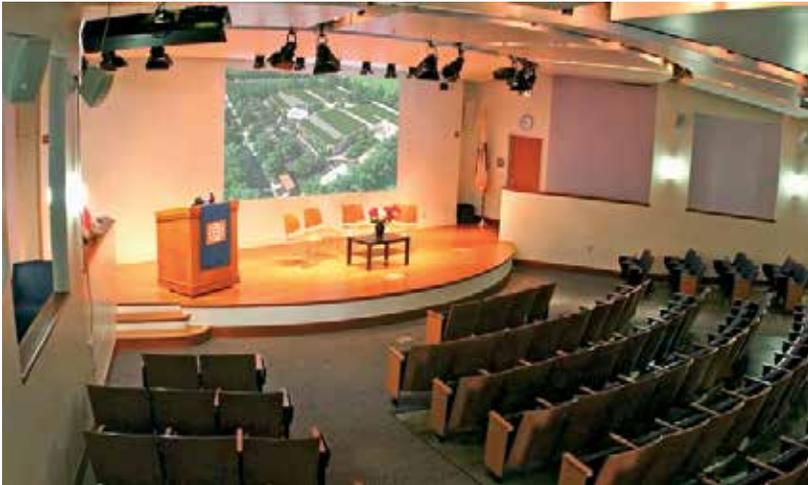
En el sótano de la parte central se distingue el foyer y auditorio para 120 personas; en el segundo nivel, la sala técnica y descanso de personal técnico y de operaciones; y en el tercer piso, las oficinas de dirección y administrativas.
