DEFENSA RIBEREÑA LA PASTORA

SOLUCIÓN HIDRÁULICA DE ALTA TECNOLOGÍA

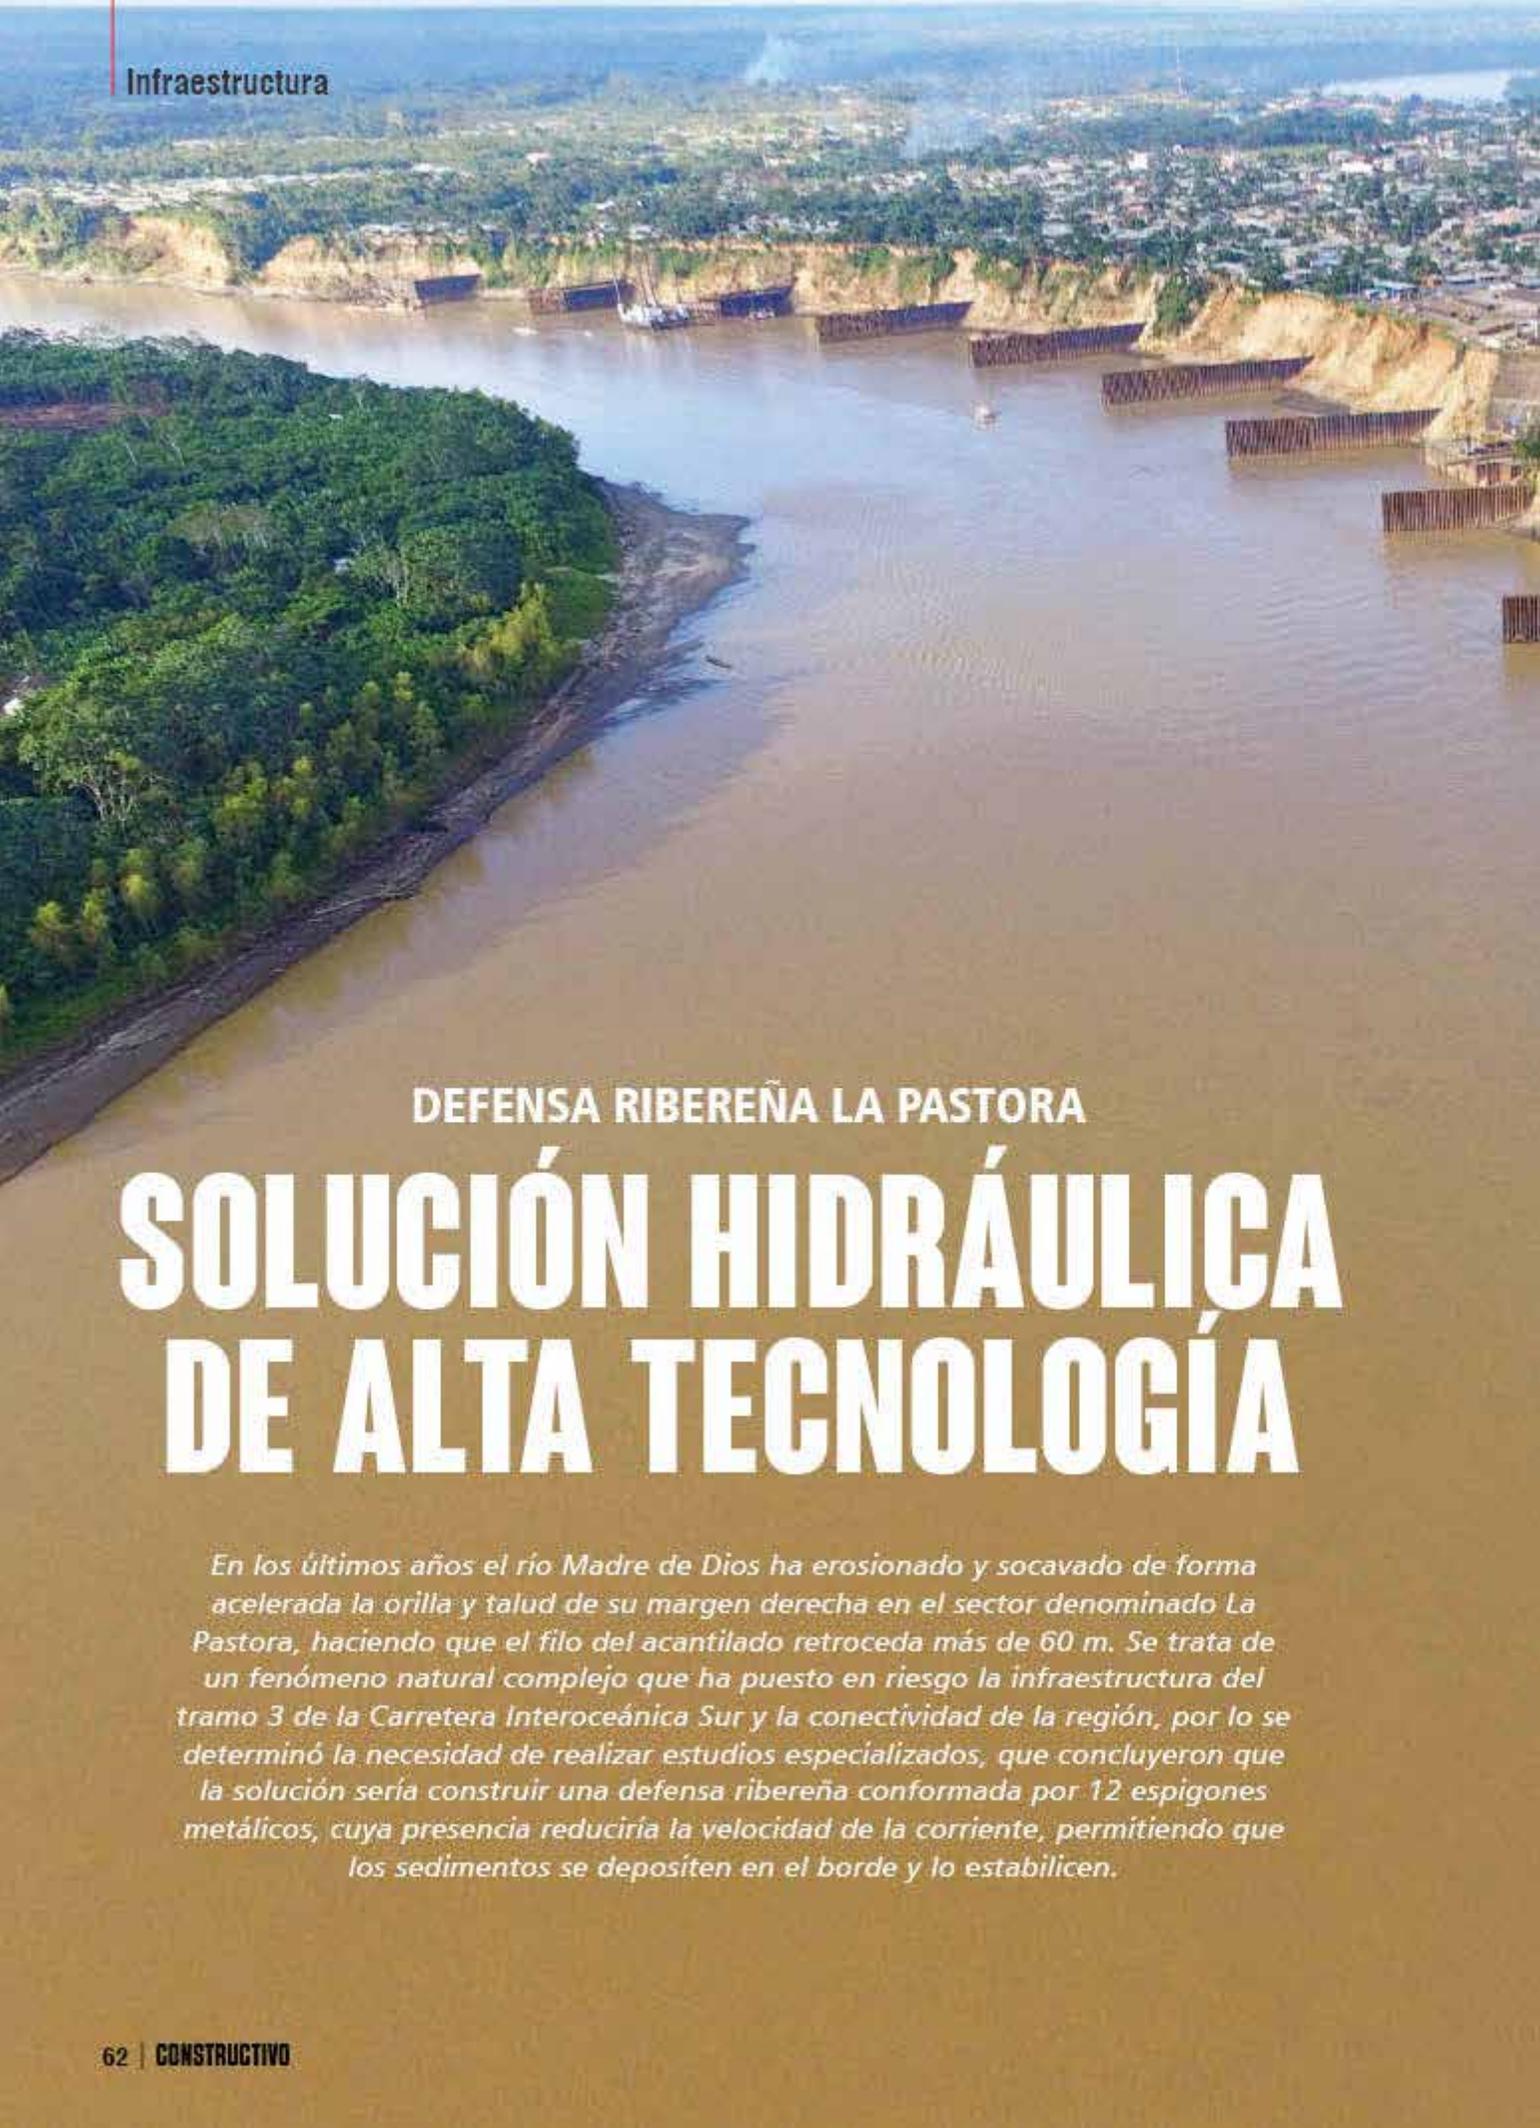
En los últimos años el río Madre de Dios ha erosionado y socavado de forma acelerada la orilla y talud de su margen derecha en el sector denominado La Pastora, haciendo que el filo del acantilado retroceda más de 60 m. Se trata de un fenómeno natural complejo que ha puesto en riesgo la infraestructura del tramo 3 de la Carretera Interoceánica Sur y la conectividad de la región, por lo se determinó la necesidad de realizar estudios especializados, que concluyeron que la solución sería construir una defensa ribereña conformada por 12 espigones metálicos, cuya presencia reduciría la velocidad de la corriente, permitiendo que los sedimentos se depositen en el borde y lo estabilicen.
