| <b>Proyecto:</b> | Mina Chuquicamata subterránea - Pique de extracción de aire. |
| <b>Mandante:</b> | Codelco, Vicepresidencia de Proyectos. |
| <b>Constructora:</b> | Consortio Aveng Mas Errázuriz (CAME). |

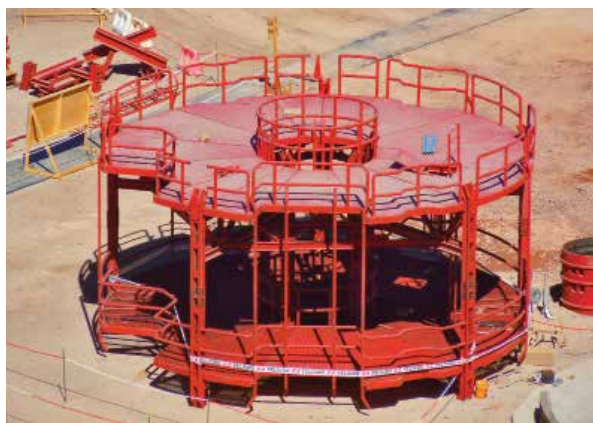
Una parte de la plataforma de trabajo (stage) de cinco pisos y 120 Tn, en la etapa de montaje.
